Rapport d'enquête simplifié

**ABORDAGE ENTRE LE NAVIRE DE RECHERCHE *PRINCESS*
ET LE PAQUEBOT MALTAIS *MEIN SCHIFF 1*
LE 10 AOÛT 2014 DANS LE PORT DE BERGEN (NORVÈGE)**

**COLLISION BETWEEN THE RESEARCH VESSEL *PRINCESS*
AND THE MALTESE CRUISER LINER *MEIN SCHIFF 1*
ON 10 AUGUST 2014 IN THE PORT OF BERGEN (NORWAY)**

Rapport publié : août 2015

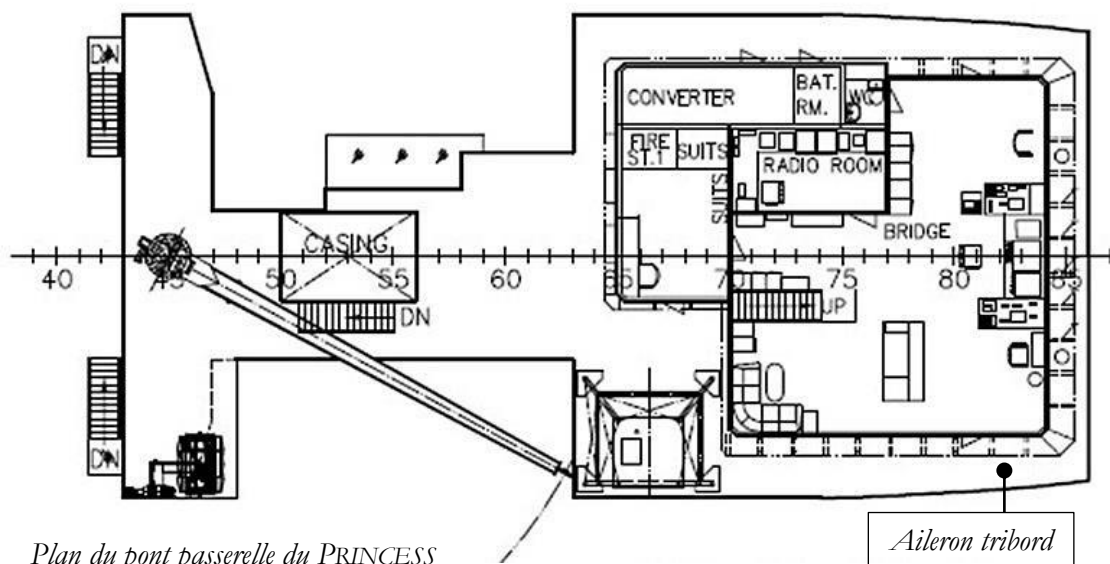
Plan du pont passerelle du PRINCESS

Il n'y a pas, sur les ailerons, d'indicateur de pas d'hélice ni d'indicateur de barre.

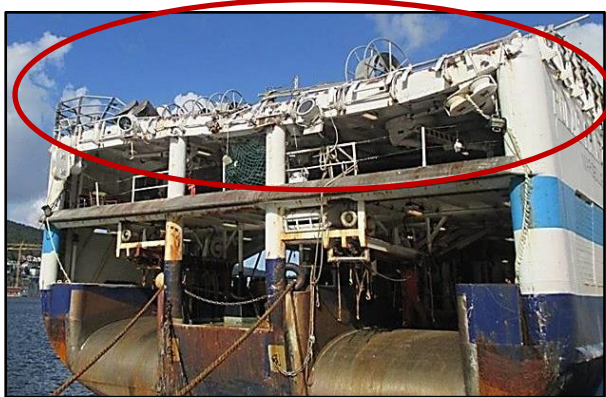
La partie arrière du pont supérieur est endommagée sur 11 m en largeur et 6,5 m longitudinalement.

Avaries AR du pont supérieur du PRINCESS, à quai à Jekteviken 1 après l'abordage - Photo GeofieLD.

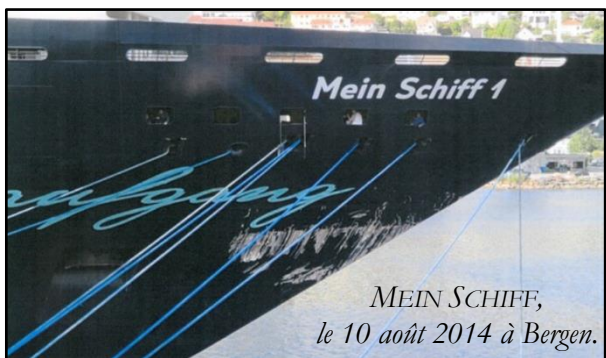
*MEIN SCHIFF,
le 10 août 2014 à Bergen.*

Sur la partie extérieure de la coque, de profondes rayures sont constatées entre les couples 340 et 360. Des enfoncements et deux fissures sont relevés entre les couples 340 et 341. Il a quitté Bergen le jour même.

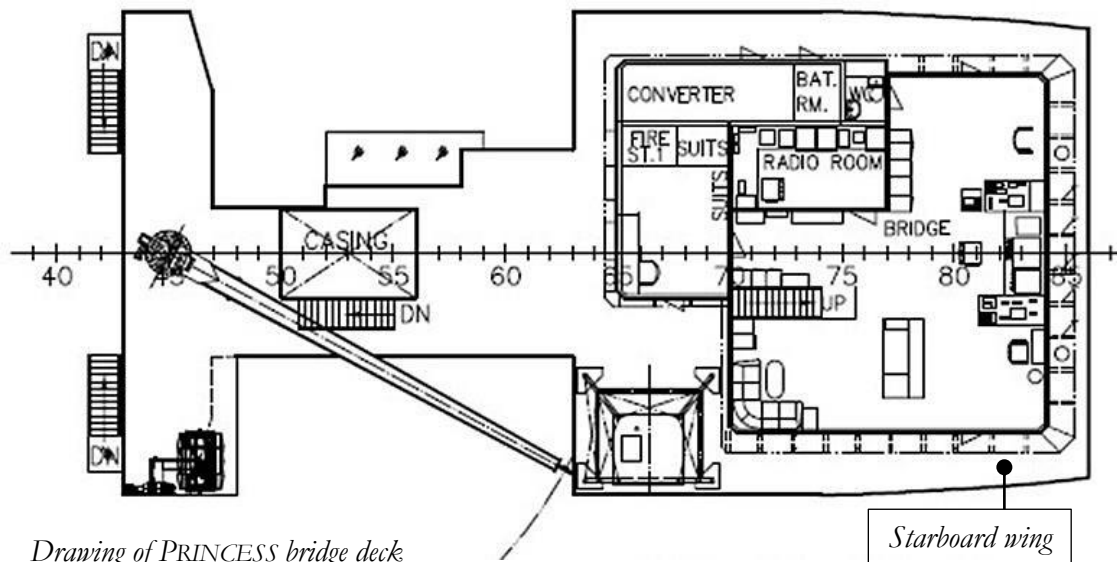
Drawing of PRINCESS bridge deck

There is neither a propeller pitch indicator, nor a rudder angle indicator on the bridge wing.

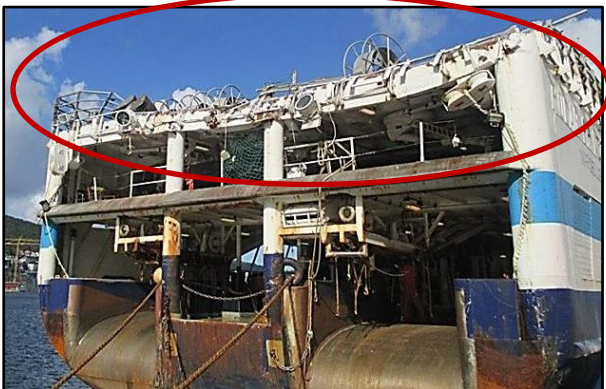
The after part of the upper deck was damaged on 11 m in width and 6.5 m longitudinally.

Damages on the after part of the upper deck of PRINCESS, alongside at berth Jekteviken 1 after the collision - credit GeofieLD.

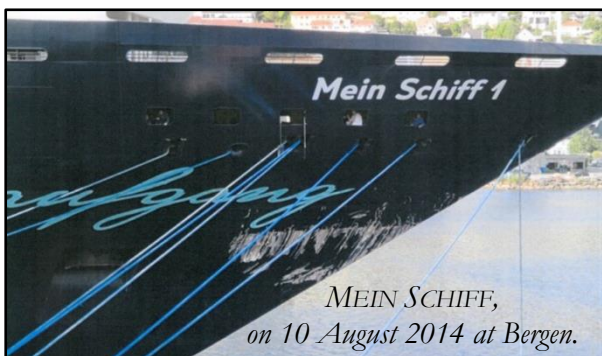
On the outer part of the hull, deep scrapes were observed between frames 340 and 360. Dents and two tears were observed between frames 340 and 341.

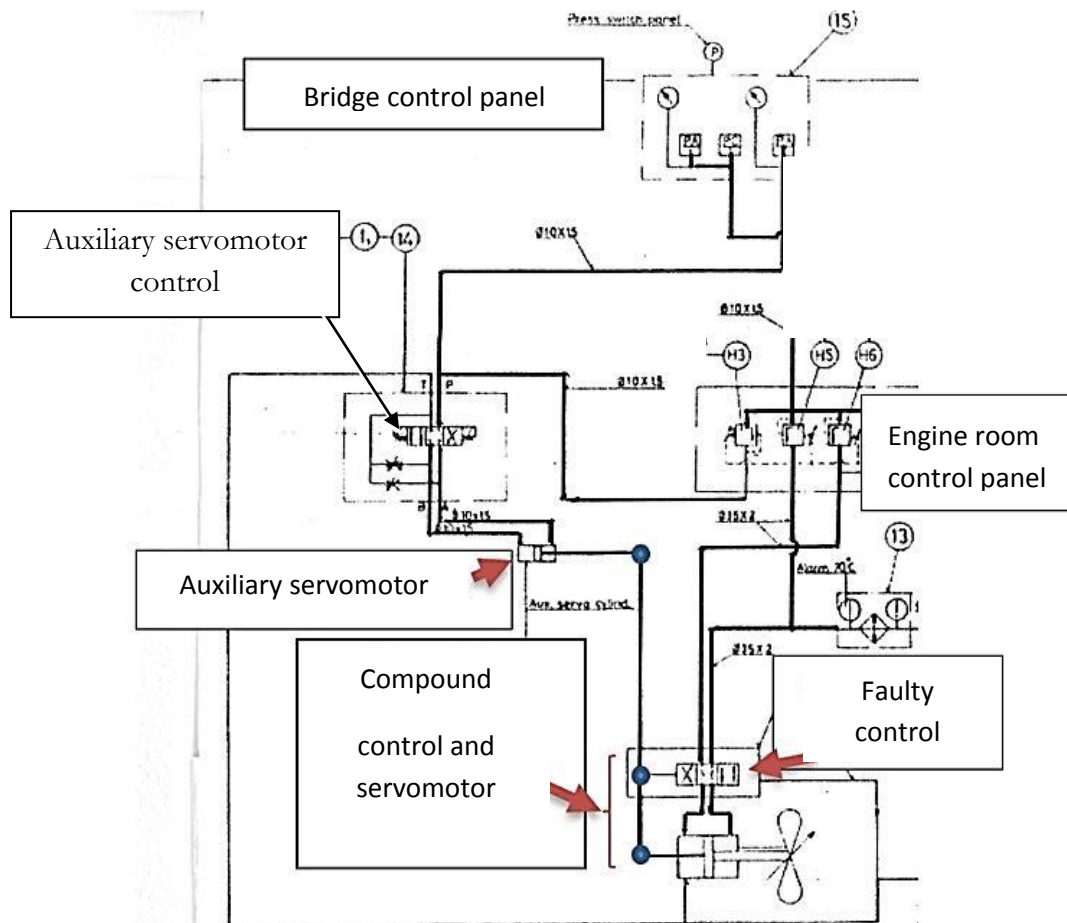
Schematic diagram of the propeller pitch control

An engineer from the brand observed that the propeller pitch control servomotor body was faulty, the sleeve of the slide valve of the pitch control was scared.

The slide valve of the pitch control stall, a very rare failure of this kind of equipment, caused the control to jam in the 100% astern position.

The collision, with exclusively material consequences, was caused by the failure of the servomotor body which monitors the propeller pitch of the research vessel.

- 1- 2015-E-073: In the case of a manoeuvre to be done in a port where it is difficult, even impossible, to cast anchor, it is preferable to provide for a tug assistance.
