Bureau d'enquêtes sur les événements de mer

Rapport d'enquête technique

ECHOUEMENT

TK BREMEN

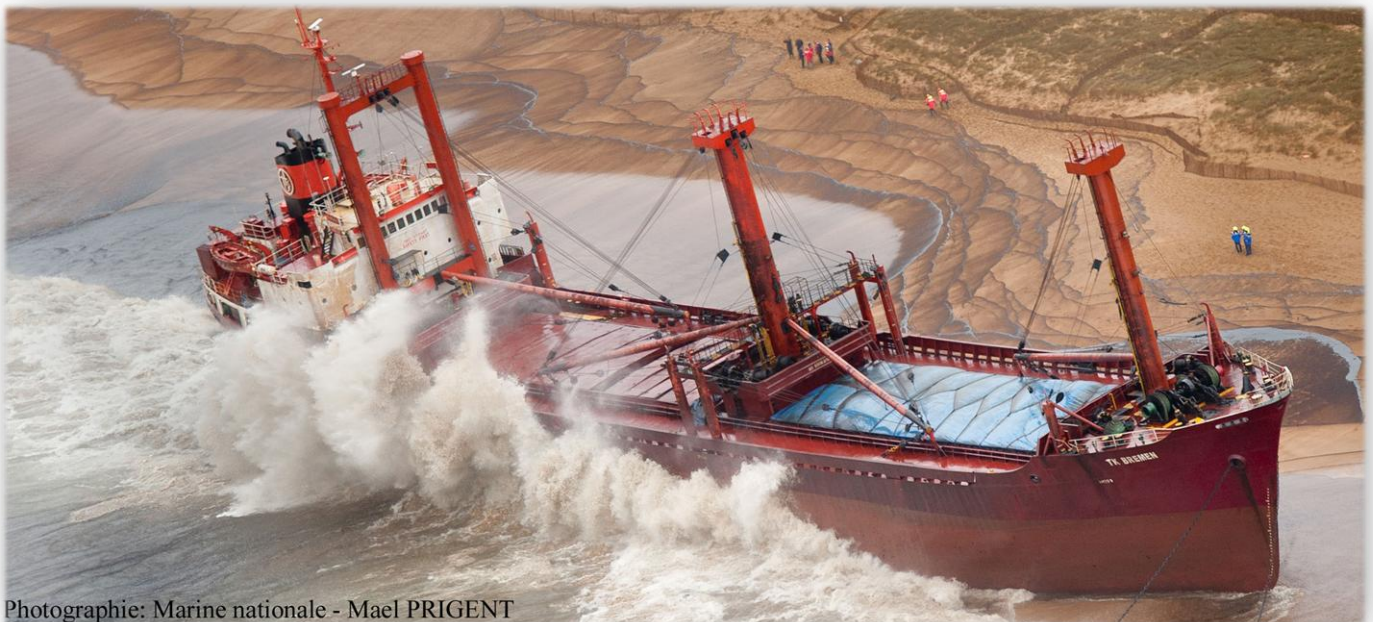
Photographie: Marine nationale - Mael PRIGENT

Le commandant envisage d'envoyer à terre un va-et-vient pour l'évacuation de l'équipage. Le CROSS lui demande d'attendre l'arrivée de l'hélicoptère. L'anémomètre du bord indique un vent de force 12.

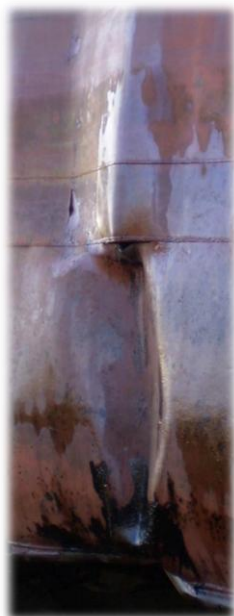
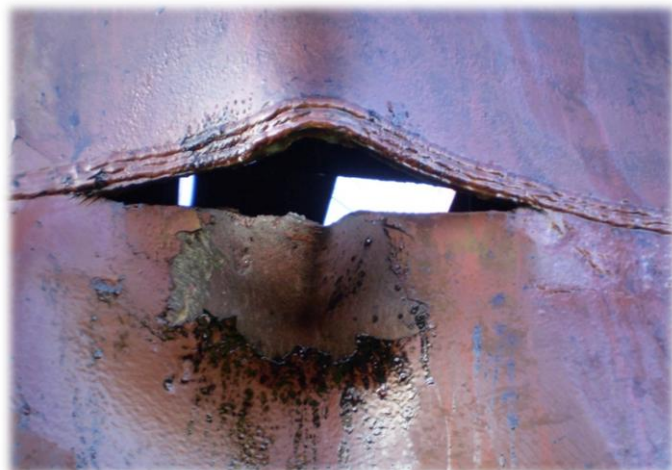
L'accident a entraîné des dommages très importants au navire (liste non exhaustive) :

- déchirures des bordés de fond,
- déformation sur toute la hauteur du bordé de muraille située au $\frac{3}{4}$ arrière tribord et bâbord cale numéro 2.

Le navire a pu talonner au niveau de la tourelle du Roheu (sondes rocheuses inférieures à 5 mètres) compte tenu de la forte houle.

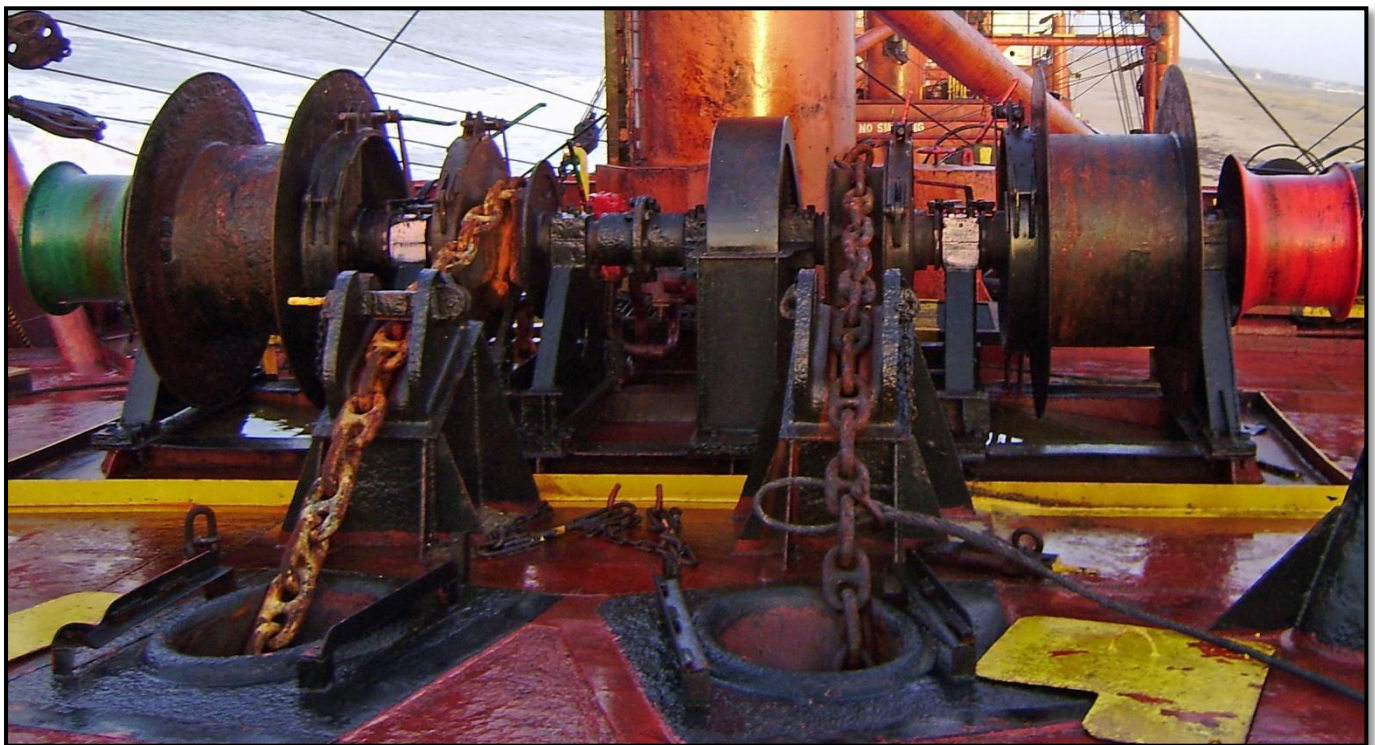
Le *TK BREMEN*, est équipé de deux ancrs à bascule (Hall) de 2500 kg. Ce type d'ancre convient pour tout type de fond. Elle tient bien sur les fonds durs. Sa principale caractéristique est son poids qui lui permet de s'enfoncer.

Les chaînes comportent 9 maillons de diamètre 44 mm à tribord et 8 maillons à bâbord. Il a toutefois été constaté sur l'épave que le diamètre des mailles de la ligne bâbord était de 31 à 36 mm, alors que les rapports d'inspection périodique font état d'un diamètre moyen de l'ordre de 40mm.

A bâbord, les mailles n'épousent pas correctement l'empreinte du barbotin. Le stoppeur, de type à linguet, est désolidarisé de son support et la ligne de mouillage est saisie par une élingue tournée sur une bitte. Les patins de serrage du frein sont fortement usés.

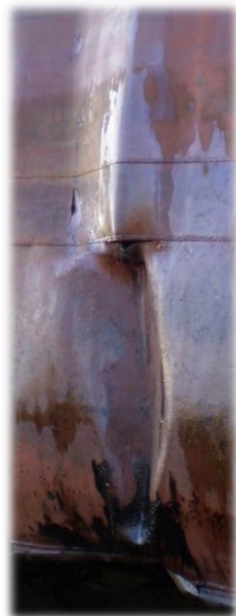
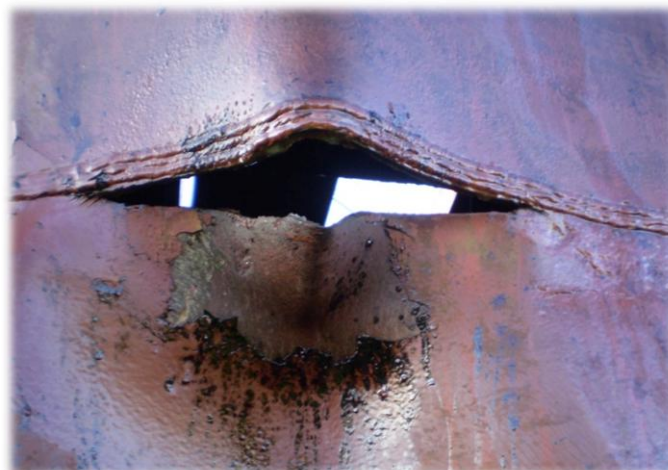
The accident has led to major damage to the vessel (non exhaustive list) :

- bottom plating torn,
- side plating distorted all the way up on starboard aft at $\frac{3}{4}$ of the length and on port at hold number 2.

Considering the heavy swell, the vessel may have touched the ground in the vicinity of Tourelle du Roheu (rocky shallow, depth less than 5 meters).

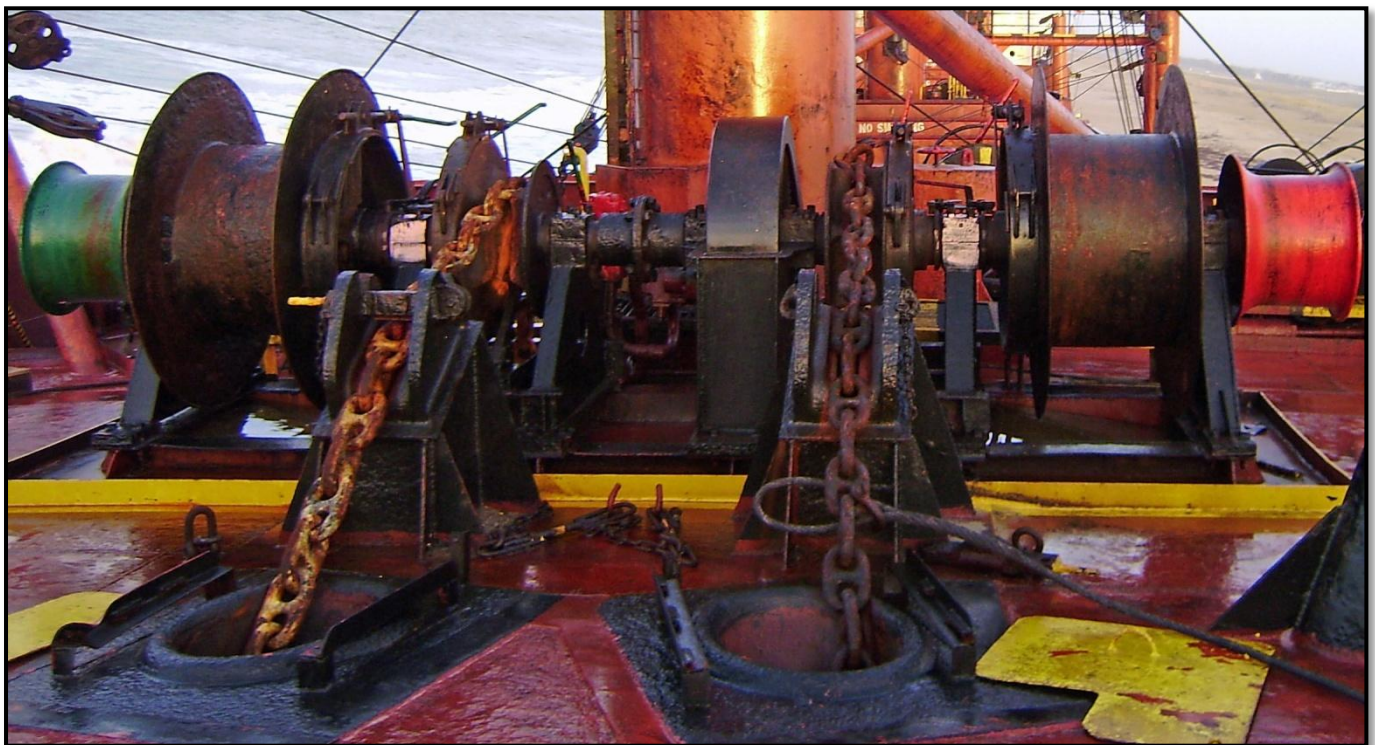
TK BREMEN was fitted with two pivoting anchors (Hall) of 2,500 kg. This type of anchor is convenient for any type of ground. It holds well on hard grounds. Its main characteristic is its weight that allows it to go in.

Chains were made of 9 shackles of 44 mm diameter on starboard and 8 shackles on port. It had been observed on the wreck that the diameter of the links of the port ground tackle had a 31 to 36 mm diameter while periodical inspection reports state an average diameter of around 40 mm.

On port, the links do not correctly fit in the chain grab sprockets. The guillotine bar stopper was parted from its stand and the ground tackle was lashed with a sling made fast on bitts. Brake blocks were worn down.
