## INFORME CIAIM-28/2015

Abordaje entre el pesquero RINCONCILLO y el buque ro-pax MARIA DOLORES a una milla de la isla de Tarifa (Cádiz), el 20 de julio de 2015

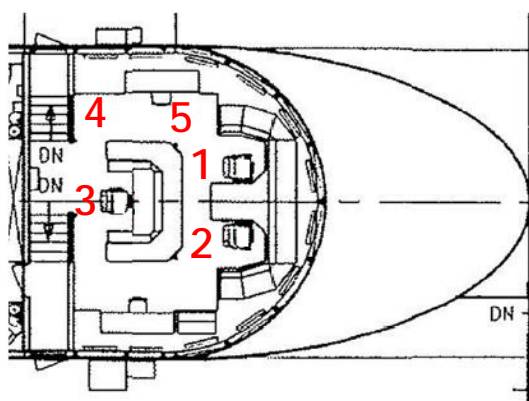
Figura 4. Puente de gobierno del B/RP MARIA DOLORES

En el puente de gobierno del B/RP MARIA DOLORES, se encontraban (ver figura 4):

- 1- Capitán al mando.
- 2- Primer oficial.
- 3- Jefe de máquinas.
- 4- Oficial de cubierta.
- 5- Capitán saliente.

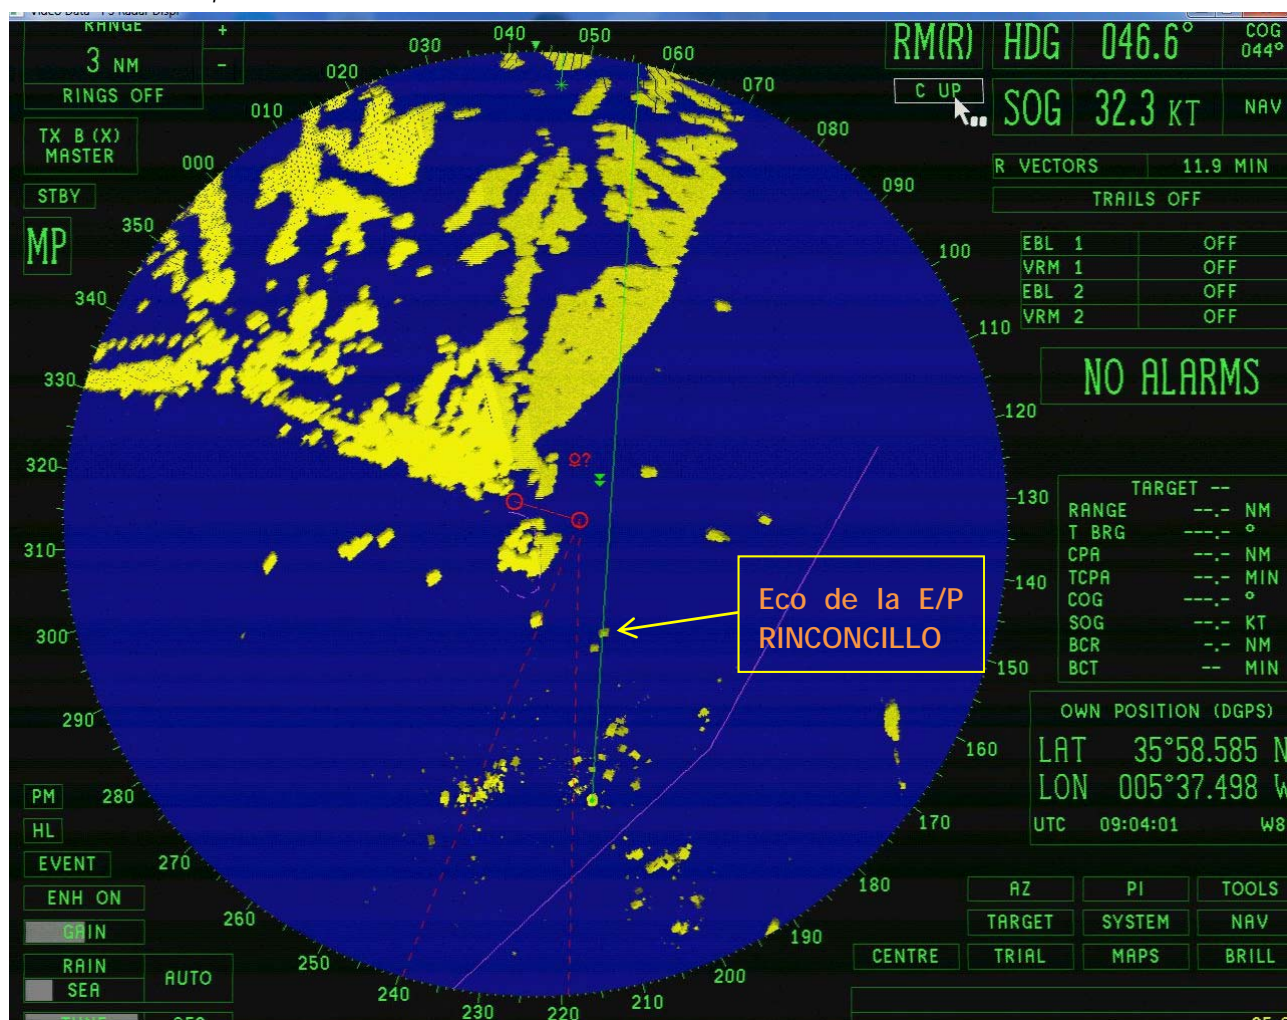
Figura 5. Imagen del radar de babor del B/RP MARIA DOLORES a las 11:04 hora local, tomada del Registrador de Datos de la Travesía del buque

A las 11:04 horas, el capitán del B/RP MARIA DOLORES cambió la escala del radar de babor TX B(X) a 0,75 millas, según sus declaraciones, para comprobar qué ecos eran falsos. Al cambiar la escala el eco de la E/P RINCONCILLO desapareció de su pantalla.

En las pantallas del radar del B/RP MARIA DOLORES se observaba el eco del pesquero (ver figura 5), pero cuando el capitán cambió la escala del radar el eco del pesquero desapareció, sin que el capitán variara el ajuste del radar para comprobar si los ecos eran verdaderos. Por el contrario en la pantalla del radar controlada por el primer oficial, sí que se apreciaban los ecos del pesquero, pero el primer oficial no dio información alguna al respecto.

1. Que impartan formación de BRM (*Bridge Resource Management*) a sus capitanes y oficiales de puente.

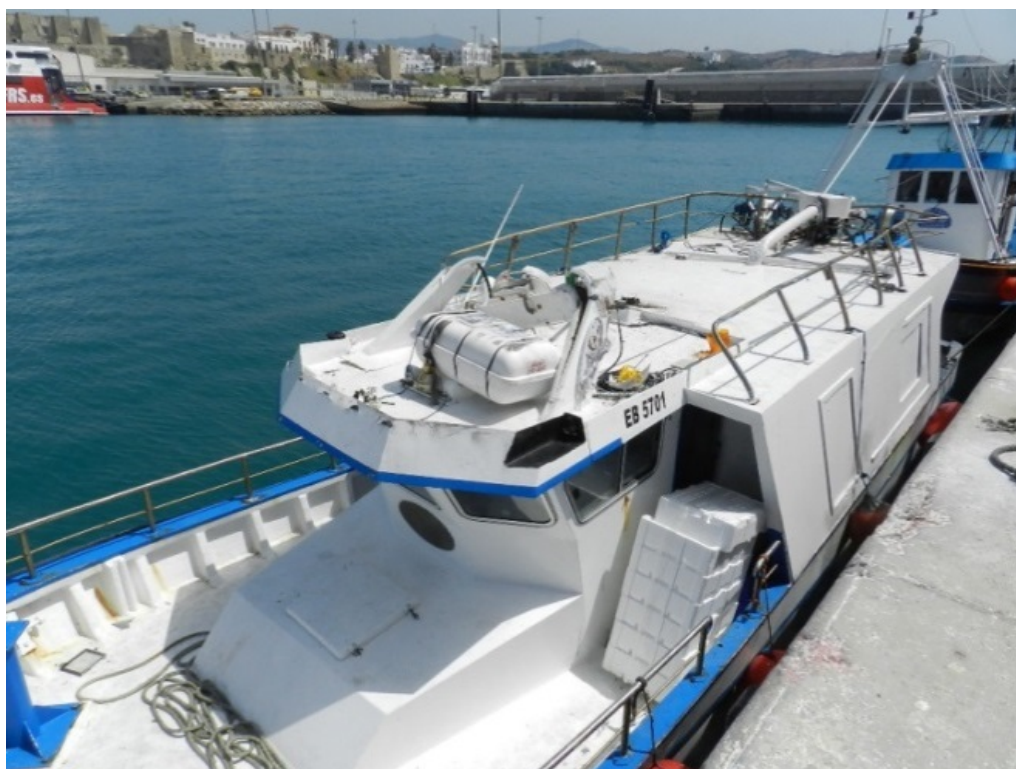
Figura 6. Daños en la E/P RINCONCILLO

A consecuencia del impacto el catamarán sufrió arañazos en el túnel de proa a popa y el pesquero sufrió daños en los equipos que se encontraban sobre el puente y sobre el cierre de popa, como las antenas de radio y radar. A las 11:20 horas el B/RP MARIA DOLORES recibió la llamada del CCS Tarifa que les indicó que la E/P RINCONCILLO les había informado que habían tenido un percance con ellos.

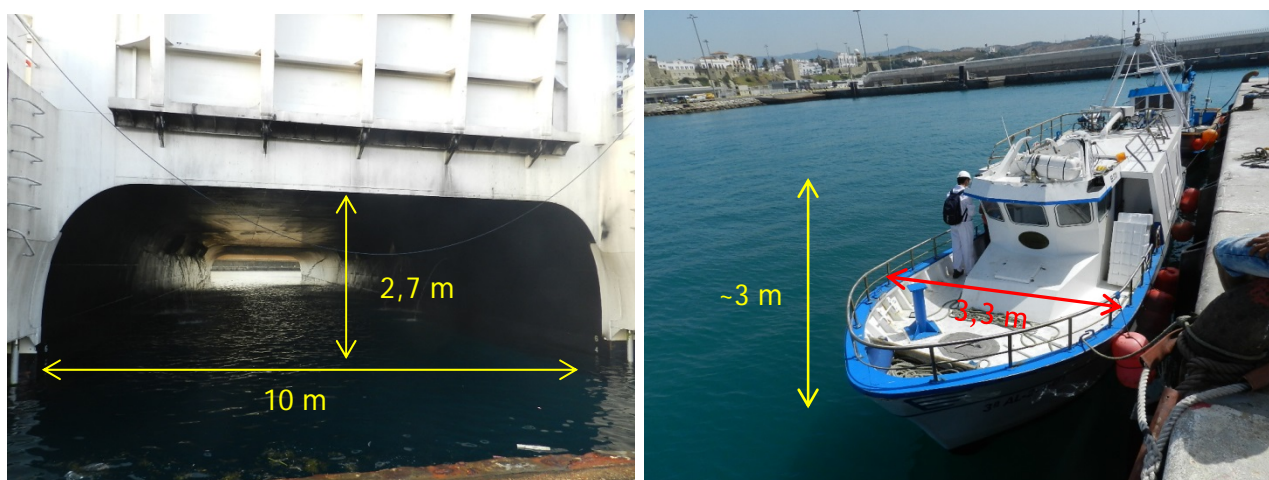
Figura 8. Dimensiones del túnel del B/RP MARIA DOLORES y de la E/P RINCONCILLO

El B/PR MARIA DOLORES tiene una manga de trazado de 18,2 m, un puntal hasta la cubierta principal de 6,3 m y un calado de proyecto de 2,6 m. La distancia entre ambos cascos es de 10 m. La altura libre desde la línea base hasta la chapa del forro en el túnel entre los dos cascos es de 5,3 m, por lo que la distancia vertical libre en el túnel desde la flotación es de 2,7 m. Es decir, el túnel entre los cascos del catamarán es un espacio de 10 m de anchura por 2,7 m de altura que se extiende a lo largo de los 58 m de eslora de los cascos (ver Figura 8, izquierda).

La E/P RINONCILLO tiene una manga de 3,30 m. Aunque no se dispone del proyecto de construcción del pesquero, se ha podido estimar que tiene un puntal aproximado desde la flotación hasta el techo del puente de 3 m (ver Figura 8, derecha).

Dadas las dimensiones relativas de ambos barcos es posible que la E/P RINCONCILLO atravesara el túnel del B/RP MARIA DOLORES. Dado que el puntal del pesquero era presumiblemente algo mayor que la altura libre del túnel, el pesquero debió ser empujado hacia abajo por el techo del túnel y forzado a sumergirse los aproximadamente 30 cm de diferencia entre esas dos magnitudes.

En el momento del abordaje el B/RP MARIA DOLORES navegaba a 29,4 nudos y la E/P RINCONCILLO lo hacía a una velocidad de entre 4 y 5 nudos. Por tanto, la velocidad relativa entre ambos era de aproximadamente 34 nudos. Esto significa que el pesquero recorrió los casi 60 m de longitud del túnel en apenas 3,3 segundos.

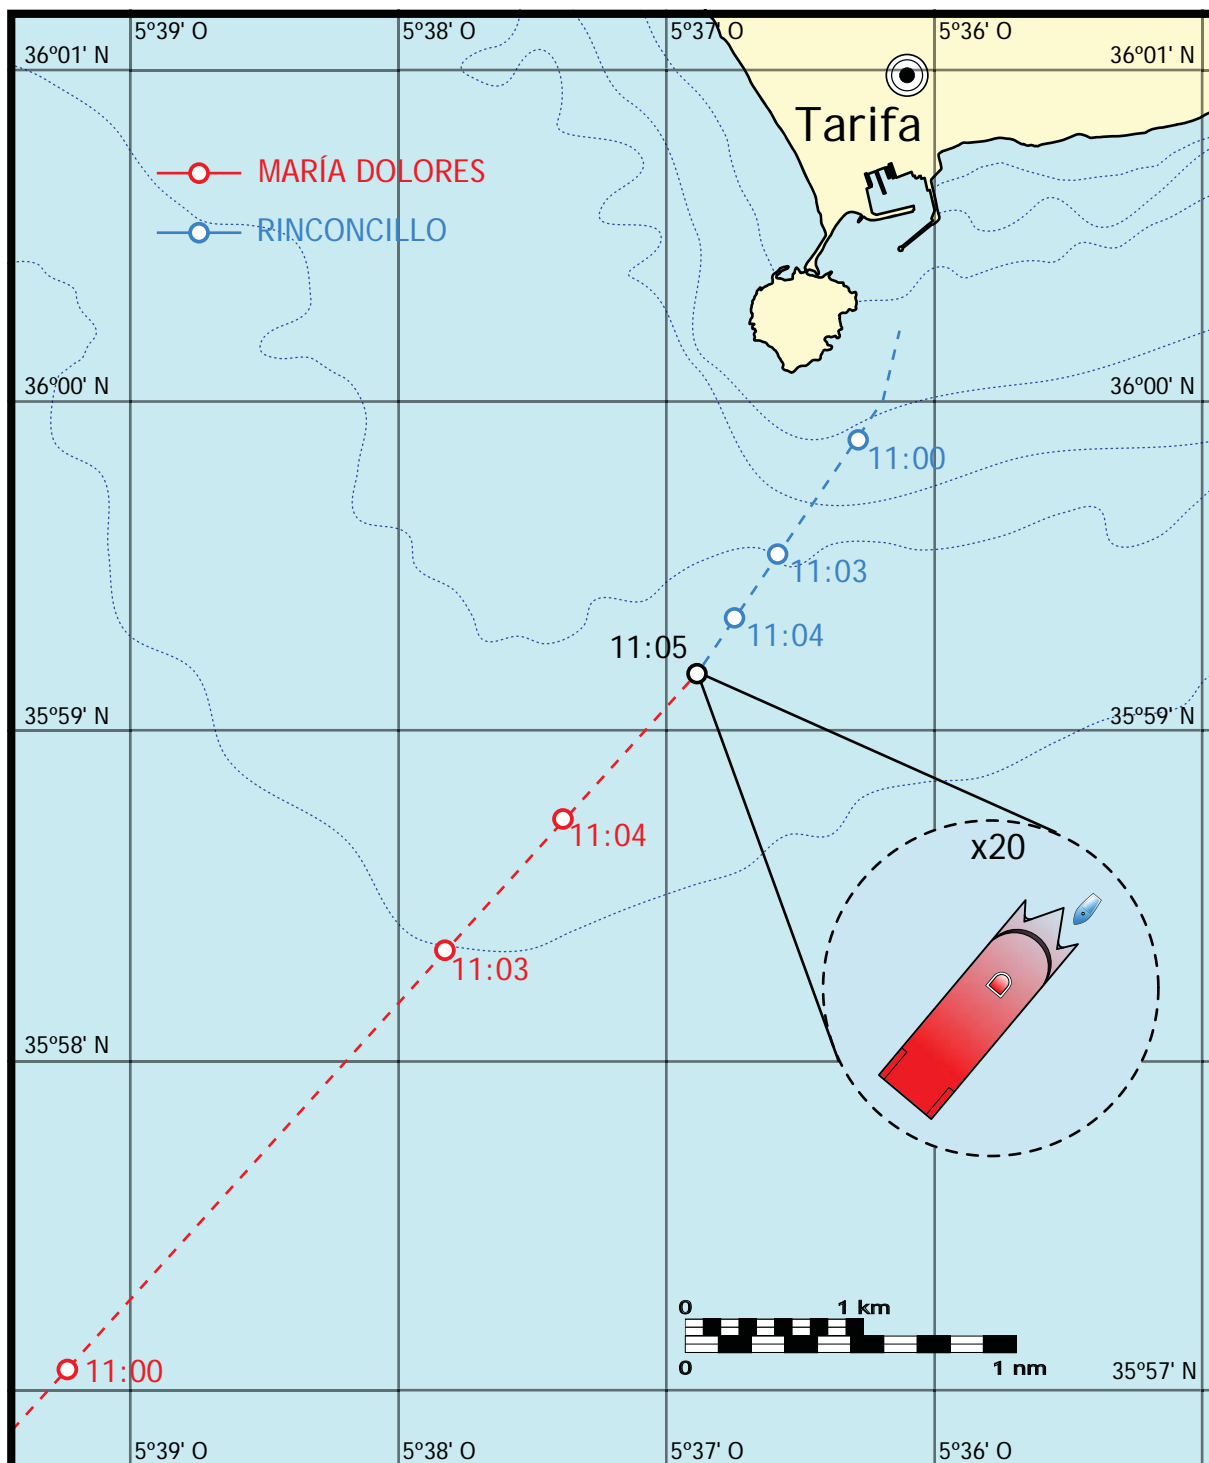
Figura 9. Ruta de los dos barcos cinco minutos antes del abordaje.

A las 11:00 horas, el B/RP MARIA DOLORES navegaba a 32,3 nudos. En su pantalla de radar aparecía el eco de la E/P RINCONCILLO a una distancia de unas 3,29 millas. En el B/RP MARIA DOLORES nadie consideró que había riesgo de abordaje aunque la demora del pesquero permanecía invariable.

En los instantes previos al abordaje el rumbo del B/RP MARIA DOLORES, no se mantuvo constante sino que varió de 033,3° hasta 052,6°.
