OHUTUSJUURDLUSE
KESKUS

SEGALASTILAEVA KETTER MADALALESÕIT VÄINAMERES 6. MAIL 2022

KERGE LAEVAÕNNETUS
OHUTUSJUURDLUSE VAHEARUANNE
JUHTUMI NUMBER: M06052022

TALLINN, 10. MAI 2023

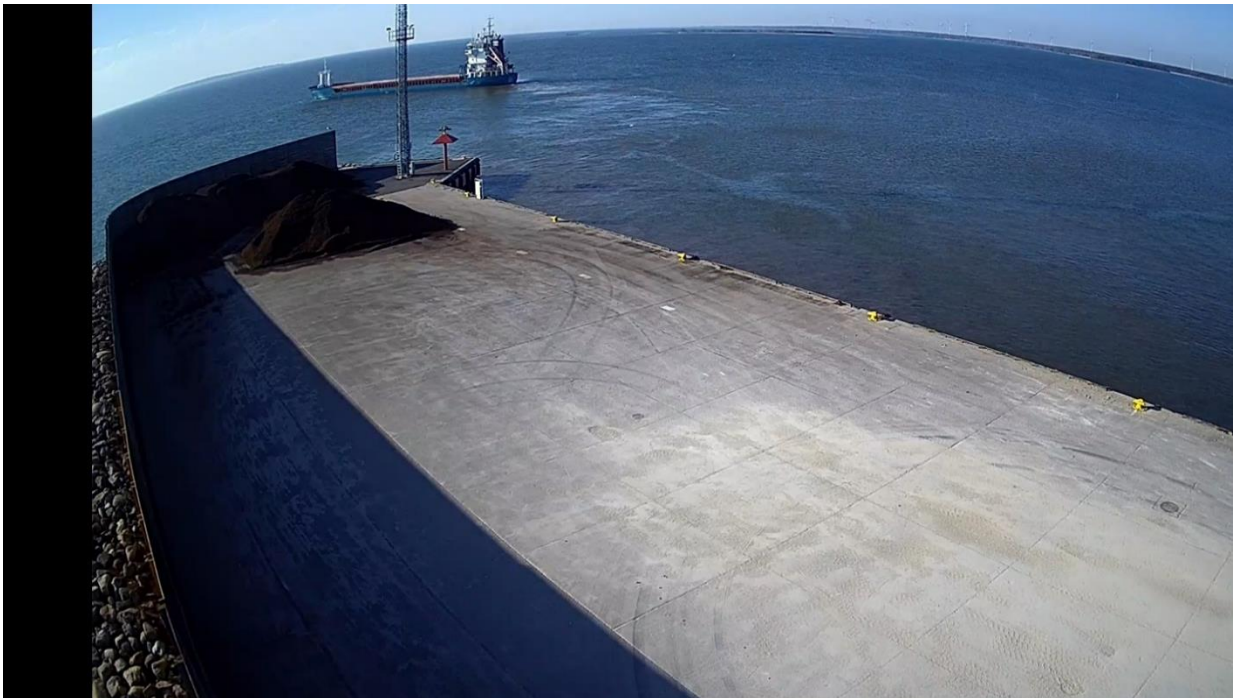
Virtsu sadamast väljumisel tuleb sihile jõudmiseks muuli tagant väljudes sooritada järsk pööre vasakule, kuid KETTER kandus hilinevad manöövri, tuule ja vööripõtkuri vähese võimekuse tõttu sadamasse sissesõidu sihist paremale madalale viis minutit pärast viimase sildumisotsa äraandmist kell 18:45. Laev jäi madalale kinni ~180 m kaugusel muuli otsast. Kuna ei laeva omal jõul, ega ka lootsikaatri abiga laev madalalt lahti ei tulnud, telliti pukser Panda, kes järgmisel hommikul kell 03:30 alustas päästeoperatsiooni ja 05:50 pääses laev madalalt liikuma. Esialgseid vigastusi ei laevakerele ega inimestele ei tuvastatud, samuti ei olnud õnnetusel keskkonnakahjusid.

Foto 1 KETTERi madalalesõitl. Väljavõte Virtsu sadamakaamerast.
