»NEPTUNE THELISIS«

**NESREČA LADJE »NEPTUNE THELISIS«**  
**DNE 07. JUNIJA 2017**  
**V KOPRSKEM TOVORNEM PRISTANIŠČU**  
**– Končno poročilo –**

Ljubljana, 24.11.2017

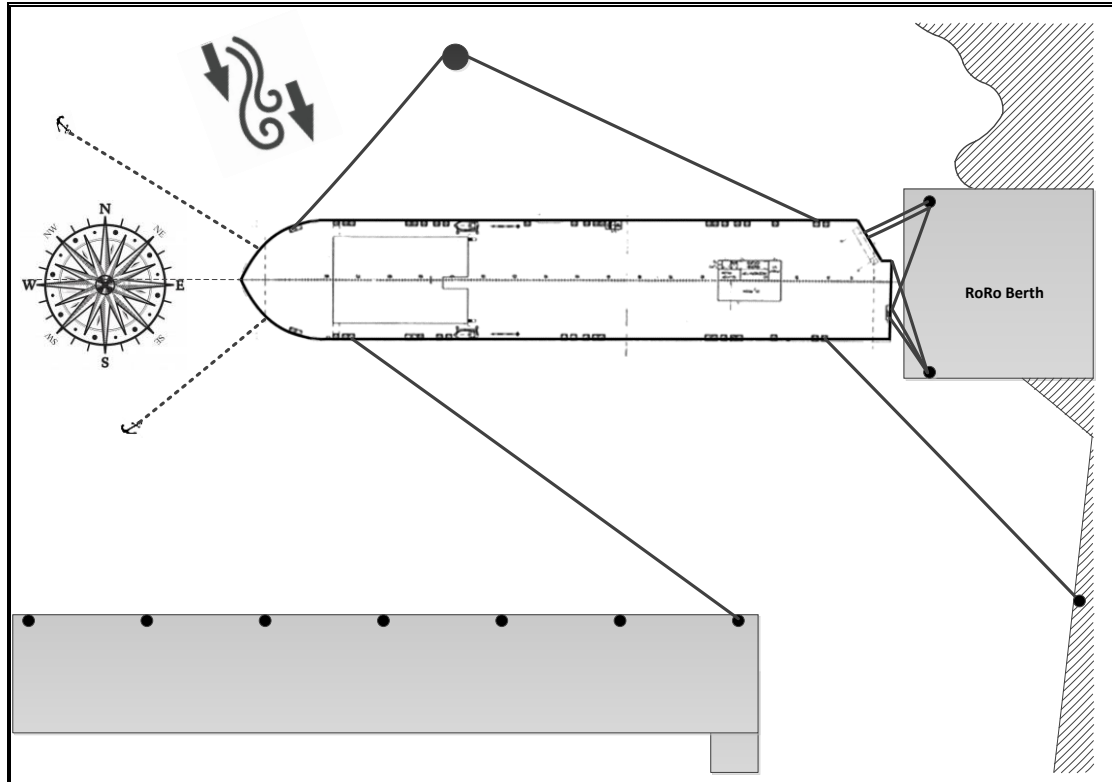
Slika 5 Načrtovan vez m/l "NEPTUNE THELISIS" na VNT terminalu

poveljnik ukaže pojačan vez in sicer z desetimi vrvmi in ne kot običajno s šestimi. Vez ladje »NEPTUNE THELISIS« prikazuje Slika 5.

Naslednja ključna napaka, ki se je zgodila pri privezovanju krme je, da je posadka na krmi prehitro spustila RoRo rampo na pomol. Zaradi teže rampe se ladja ni več mogla pomikati nazaj kljub temu, da je posadka zategovala krmene privezne vrvi. Tako je med ladjo in pomolom nastala 2,5m vrzel. Ker se kljub zategovanju krmernih priveznih vrvi ladja ni mogla približati pomolu, je poveljnik napačno sklepal, da je to zaradi sider. S tem je bil prepričan, da je ladja dobro vezana, vez pa je zaradi slabih vremenskih napovedi dodatno pojačal. Načrtovan končni vez ladje prikazuje Slika 5.

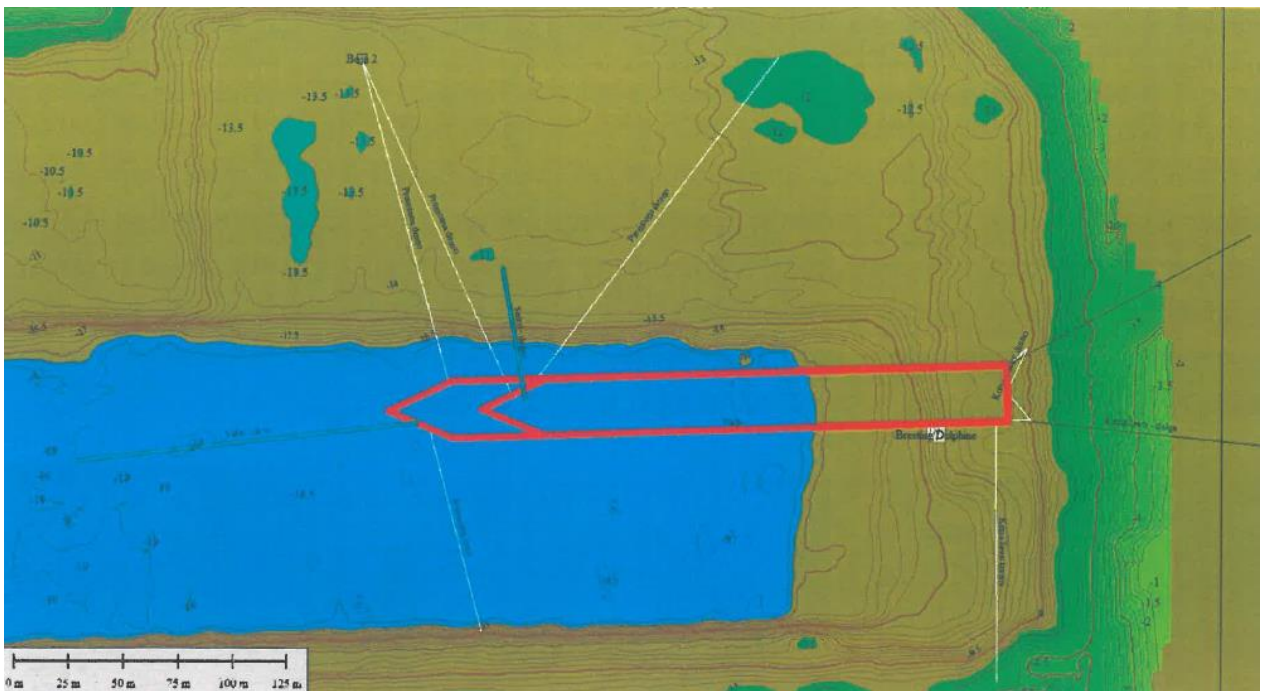
**Slika 11** Priporočilo ter izvedba priveza na VNT terminalu z dodatno bojo in pristajalnim pilotom na krmi ladje (Vir: UNI LJ, FPP)

Študija je predlagala rešitev, kakor prikazuje Slika 11.

Luka Koper, d.d., je problem prepoznala ter predlagala rešitev s postavitvijo dodatne privezne boje za zagotavljanje varnega priveza večjih ladij v primeru močnejšega vetra. V ta namen je naročila izdelavo študije<sup>6</sup> kot osnovo za pridobitev soglasja za izvedbo infrastrukturne ureditve.

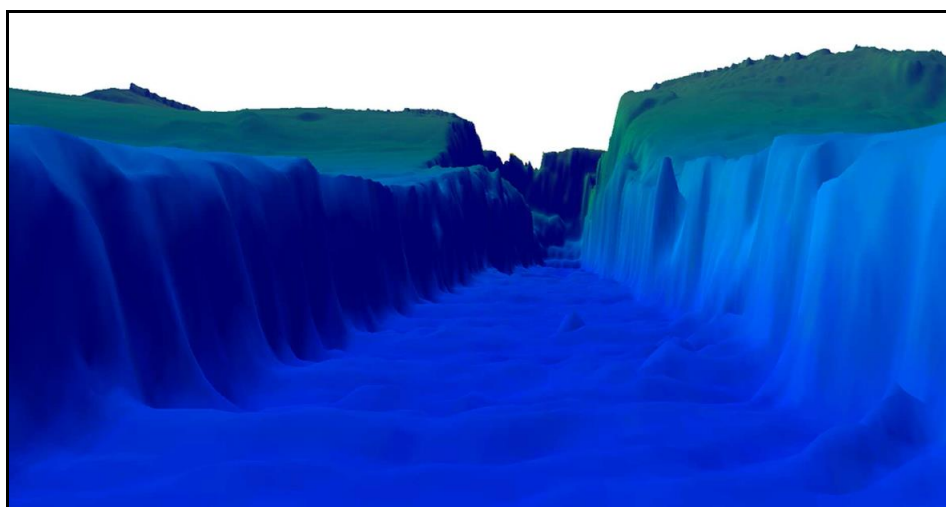
**Slika 12** Konfiguracija dna v bazenu III (Vir: UNI LJ, FPP)

Na ladjo »NEPTUNE THELISIS« prispe pilot ob 8:30 uri, ladja dvigne sidro in v kurzu 088° vpluje v bazen III. Globine vode v bazenu III omogočajo ladji dovolj prostora za varno manevriranje. Vprašanje je, ali je bil poveljnik dovolj dobro seznanjen s konfiguracijo dna v bazenu III ali je imel zgolj informacijo o globini vode. Namreč, zaradi potreb na TRT terminalu je globina vode v kanalu, ki vodi na TRT terminal, med 18 in 19 metri, vendar zgolj v širini 175m (Slika 12). Zaradi *Mediterranskega* načina veza je ta informacija ključnega pomena zaradi zagotavljanja varnega veza.

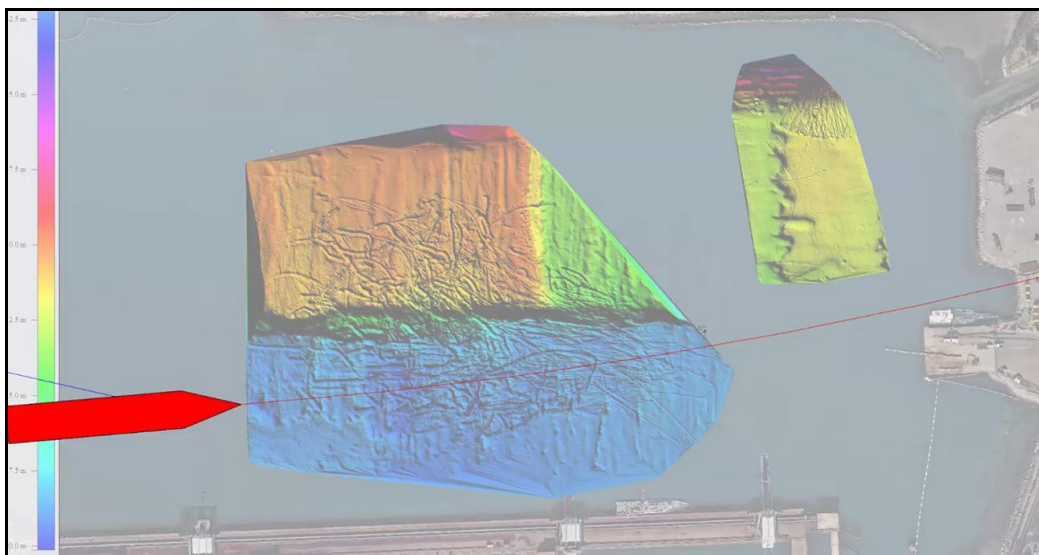
**Slika 13** Vplutje ladje "NEPTUNE THELISIS" v bazen III (Vir: UNI LJ, FPP)

Po vplutju v bazen III (Slika 13) ladja opravi manever zavoja v levo. Poveljnik je svojo celotno kariero plul na RoRo ladjah, v Kopru je bil že večkrat, zato mu manevriranje ladje ne povzroča nikakršnih težav in način *Mediterranskega veza* dobro pozna. Na poziciji, ki se je zdela poveljniku primerna, ladja odvrže desno sidro, približno 30° desno od vzdolžnice ladje. Poveljnik se je odločil, da bo dolžina desne sidrne verige 8,5 dolžin (shaklov), zato naroči posadki na premcu, da verigo počasi popušča, kakor pač zahteva sidro, ter prične s pomočjo premčnega propelerja ladjo sukati v levo, da odvrže še levo sidro.

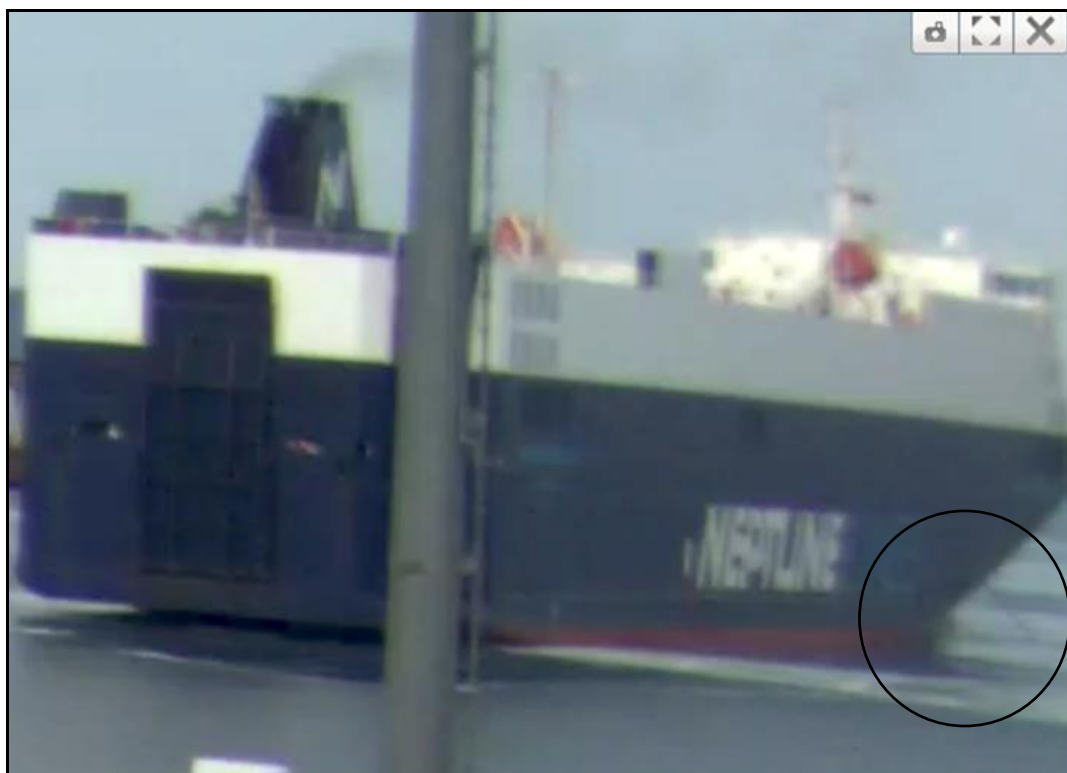
**Slika 14:** Desna sidrna veriga pri začetku premika ladje v levo (Vir: UNI LJ, FPP)

Po analizi posnetkov varnostnih kamer (Slika 14, Slika 15, Slika 16) je bilo ugotovljeno, da posadka tega navodila ali ni slišala ali ni razumela, saj je bila sidrna veriga blokirana, kar se na posnetkih nazorno vidi. Sidrna veriga je popolnoma napeta pod kotom 46°, kar pomeni, da je ladja s svojo inercijo sidro vlekla za seboj, kar je razvidno tudi iz kasnejših batimetričnih posnetkov (Slika 17).

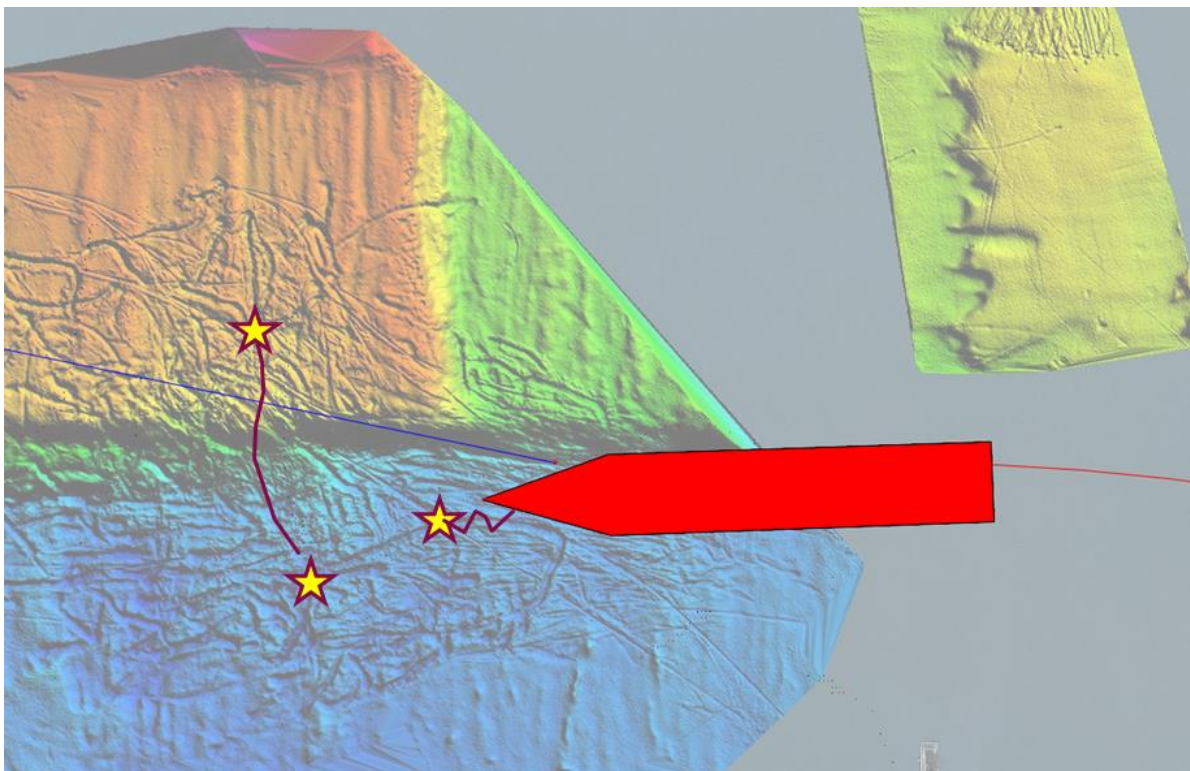
Slika 18 Oranje levega ladijskega sidra (Vir: UNI LJ, FPP)

Enaka zgodba se je ponovila z levim ladijskim sidrom, ko je ladja zavozila nazaj, in je tudi levo sidro oralo po dnu in končalo na povsem drugi poziciji, kot je predvideval poveljnik (Slika 18).

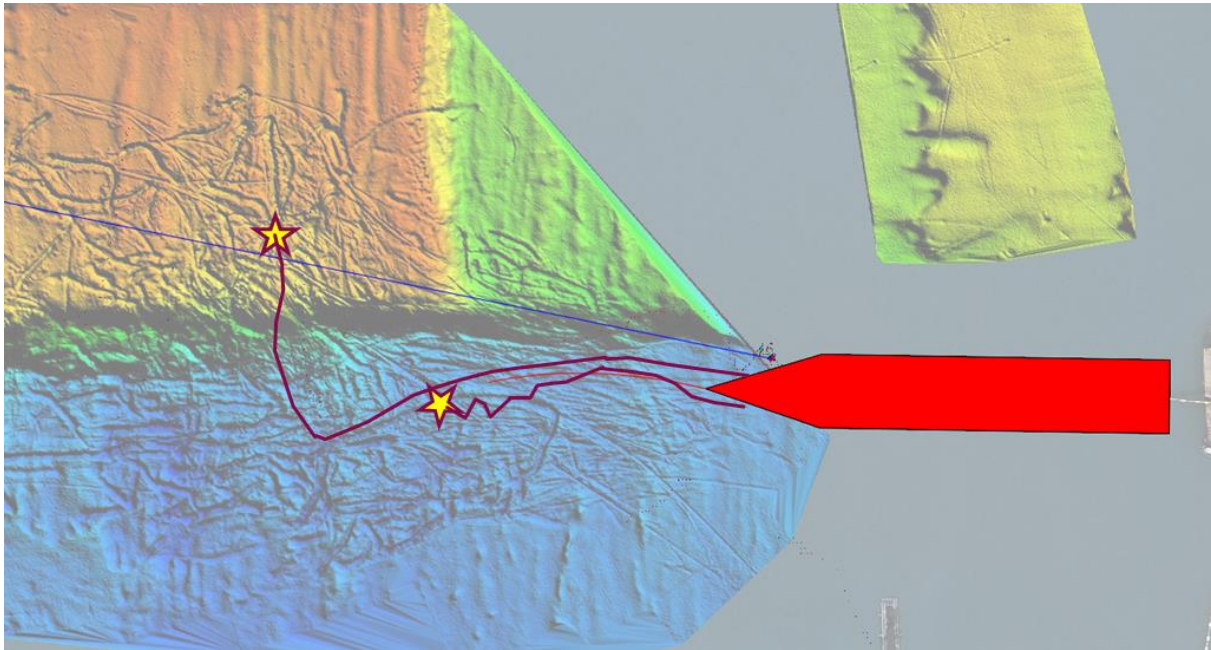
**Slika 19:** Pozicija obeh ladijskih sider ter pozicija sidrnih verig (Vir: UNI LJ, FPP)

Ob vzratni vožnji ladje je poveljnik ukazal popuščanje obeh sidrnih verig. Zaradi prejšnje napake pri popuščanju obeh verig in posledično oranja obeh sider je prišlo do situacije, da sta bili obe sidrni

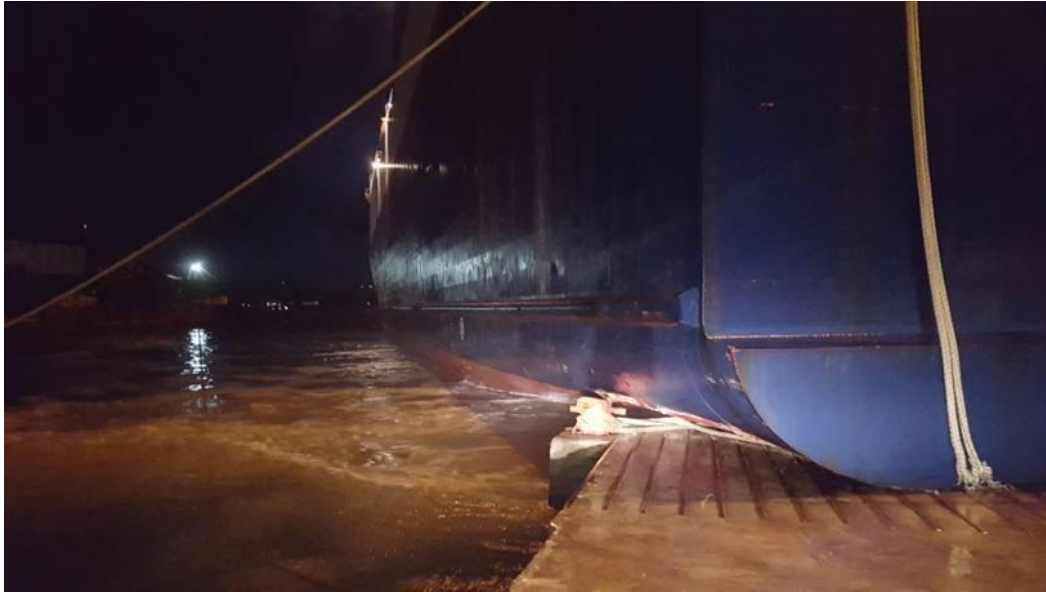
**Slika 21** Nasedanje levega krmnega dela na privezno bitvo na VNT terminalu

Ob nesreči je ladja »NEPTUNE THELESIS« utrpela poškodbo ladijskega trupa, in sicer je ob kontaktu s privezno bitvo na VNT privezu na levem krmnem delu ladijske oplate prišlo do dveh raztrganin, na premcu ladje pa do manjše poškodbe na levem boku.

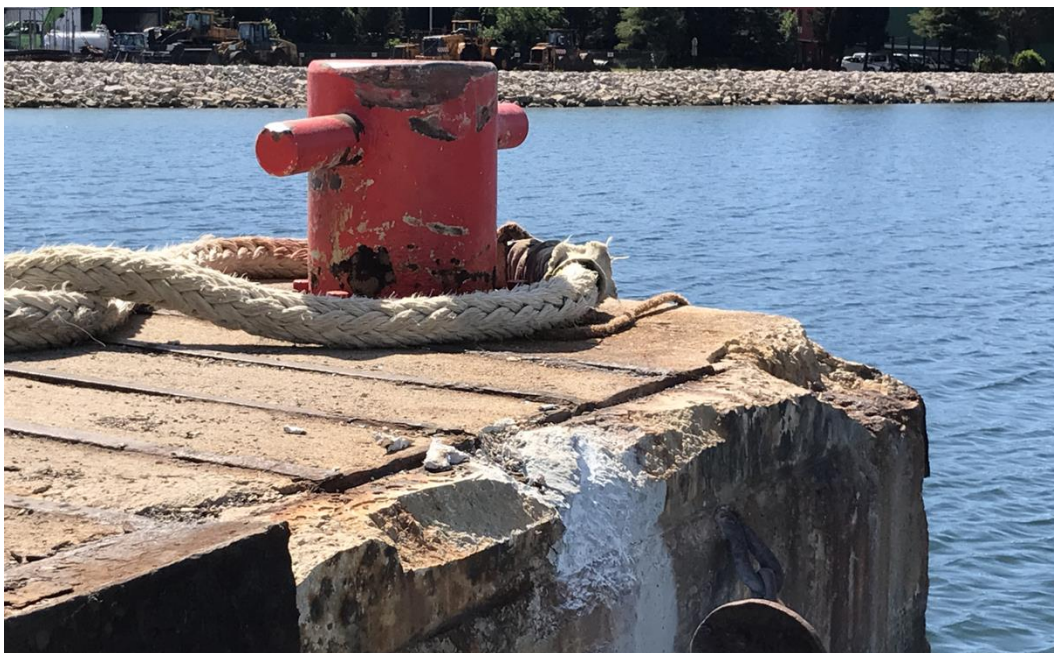
**Slika 22** Poškodba pomola ob privezni bitvi na VNT terminalu

Pri pregledu poškodb obale so bile poleg uničenega obalnega dvigala ugotovljene tudi poškodbe pomola, transportnega traku in elektroinštalacij, vse skupaj, po cenitvi Luke Koper, d.d., v vrednosti približno 15 milijonov EUR.

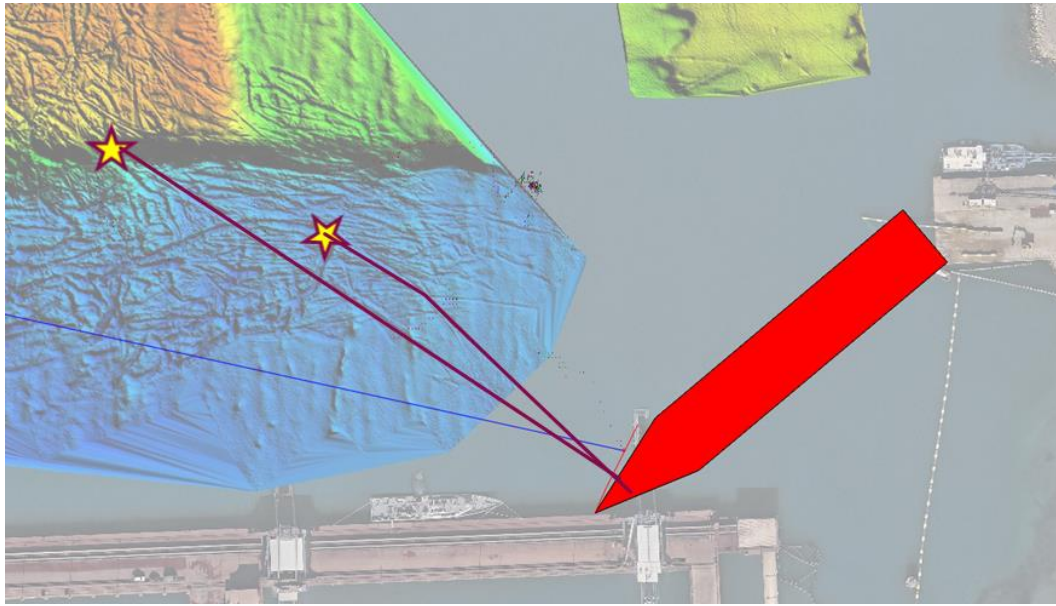
**Slika 23** Pozicija ladijskih sider po trku z obalnim dvigalom (Vir: UNI LJ, FPP)

Manever priveza ladje kaže precejšnjo neuskklajenost posadke pri manevru sidranja in manevru privezovanja. Pri manevru sidranja je poveljnik dobival zavajajoče informacije glede stanja najprej desnega, nato še levega sidra. Desno sidro je bilo pri manevru, ko je poveljnik ukazal »Drop the port anchor«, napeto pod kotom  $46^\circ$  (Slika 14, Slika 15, Slika 16), kar pomeni, da ga je ladja vlekla za seboj in desno sidro ni ostalo na prvotni poziciji, temveč je oralo po dnu proti previsni steni v kanal.

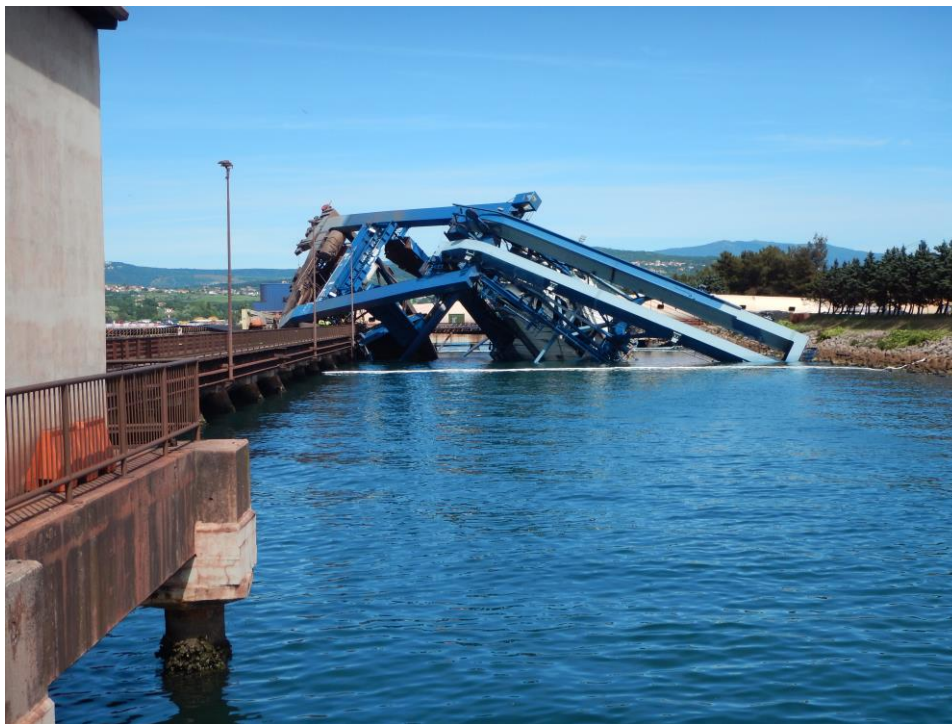
Slika 26 Zrušeno luško dvigalo na TRT terminalu

Ob 21:12 Poveljnik obvesti pilote, da je ladjo odtrgalo iz veza ter da je udarila ob obalno dvigalo. Dvigalo pade na obalo in je v celoti uničeno (Slika 26). Ob stiku z obalo in luškim dvigalom ladja utрпи dve manjši poškodbi (Slika 27), in sicer na levem delu premca (Slika 28) ter bulbu (Slika 29)

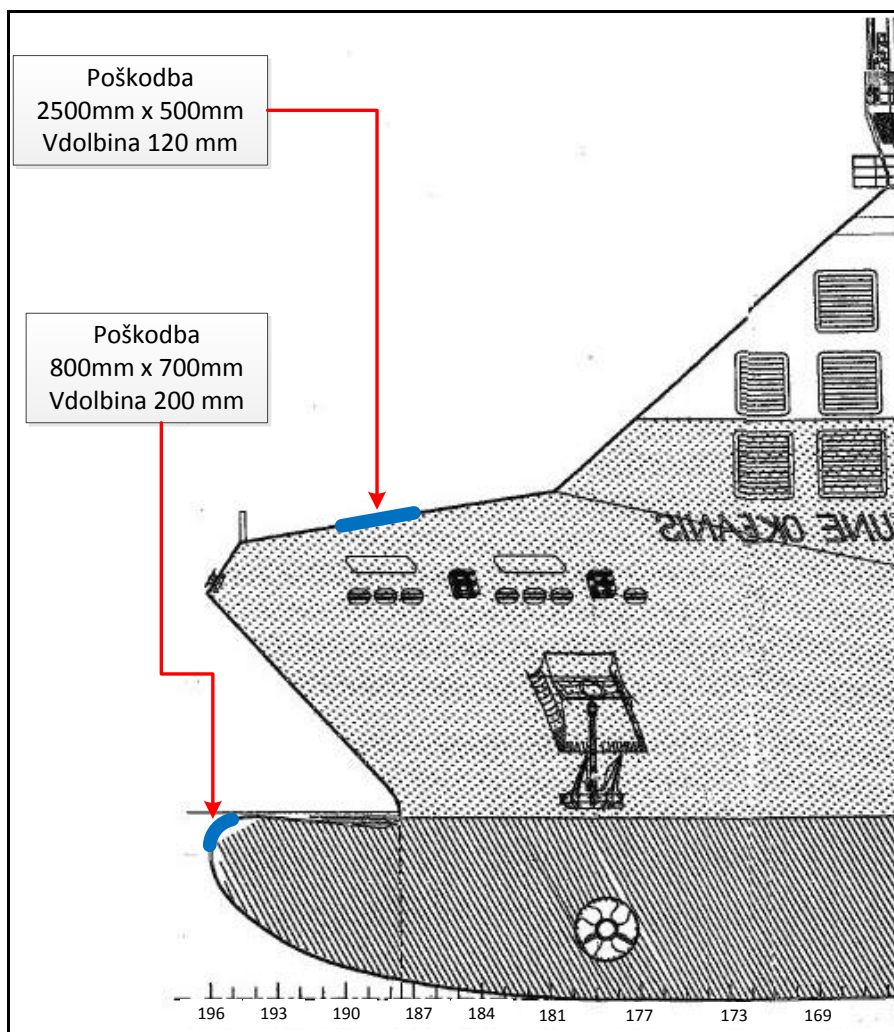
Slika 27 Poškodbi na premcu

del ladje je bil rahlo poškodovan na dveh mestih, in sicer bočni del premca v dolžini cca 2 m ter ladijski bulb na površini cca. 0,2 m<sup>2</sup>.
