Rapport d'enquête simplifié

**ABORDAGE ENTRE LE NAVIRE DE RECHERCHE *PRINCESS*
ET LE PAQUEBOT MALTAIS *MEIN SCHIFF 1*
LE 10 AOÛT 2014 DANS LE PORT DE BERGEN (NORVÈGE)**

**COLLISION BETWEEN THE RESEARCH VESSEL *PRINCESS*
AND THE MALTESE CRUISER LINER *MEIN SCHIFF 1*
ON 10 AUGUST 2014 IN THE PORT OF BERGEN (NORWAY)**

Rapport publié : août 2015

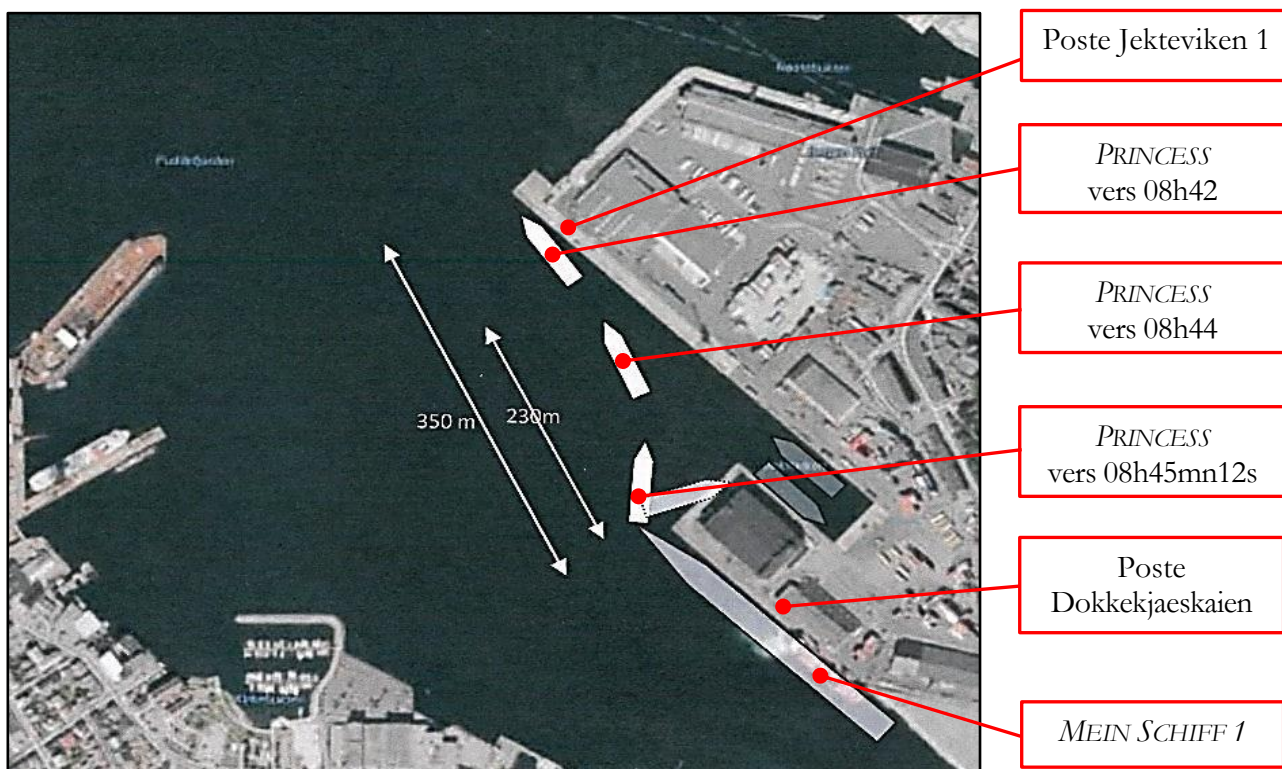
À **08h45mn12**, route fond au 170°, erre en arrière et vitesse 6,3 nœuds. L'arrière du *PRINCESS* heurte l'étrave du *MEIN SCHIFF 1* sur tribord, avec les deux moteurs de propulsion stoppés et la commande de pas d'hélice toujours à 100 % en arrière. Deux amarres de bout du *MEIN SCHIFF 1* sont rompues par le *PRINCESS*.

Sur la partie extérieure de la coque, de profondes rayures sont constatées entre les couples 340 et 360. Des enfoncements et deux fissures sont relevés entre les couples 340 et 341. Il a quitté Bergen le jour même.

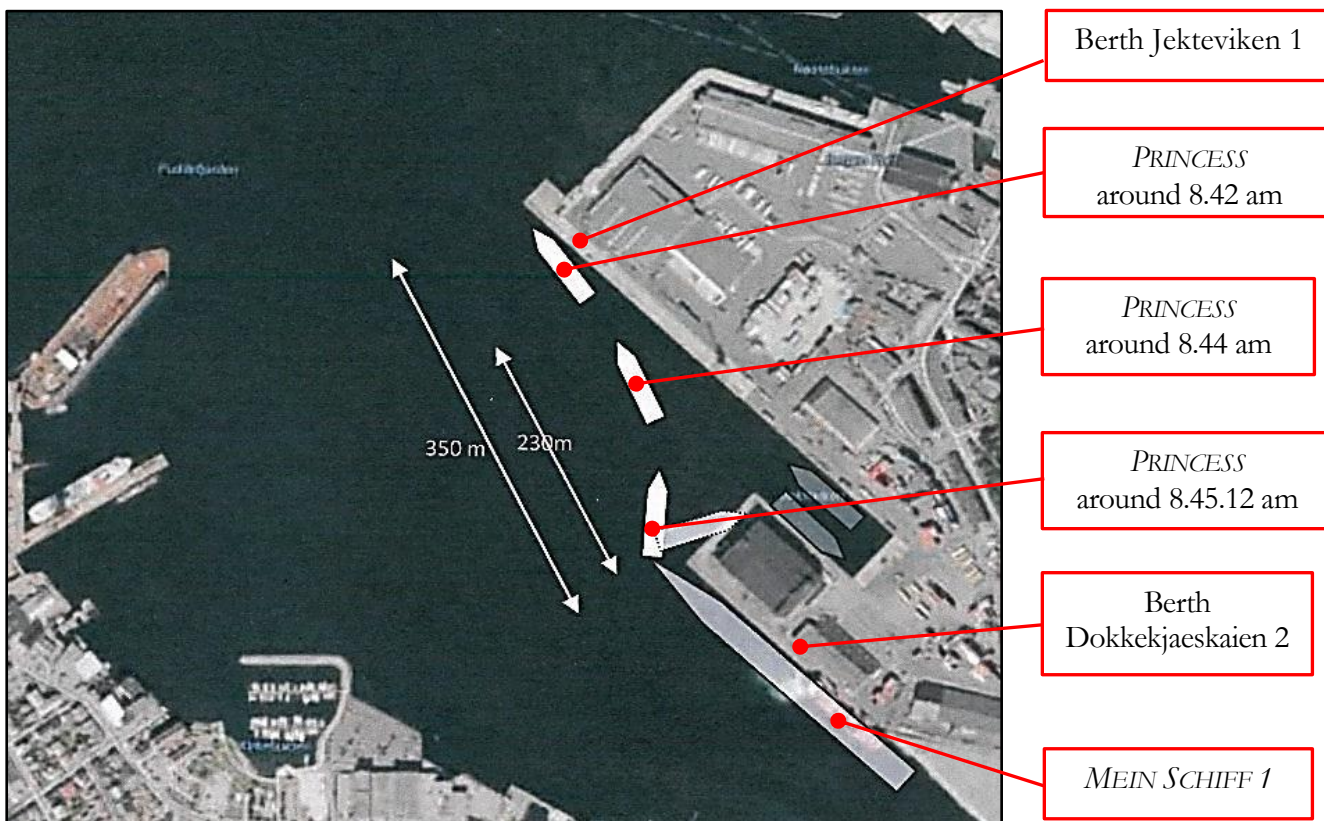
At **8.45.12 am**, course made good 170° backing course and speed 6.3 knots. The stern of *PRINCESS* collided with the bow of *MEIN SCHIFF 1* on starboard, with both propulsion engines stopped and the propeller pitch control still set to 100 % astern. Two of the headlines of *MEIN SCHIFF 1* were broken by *PRINCESS*.

The after part of the upper deck was damaged on 11 m in width and 6.5 m longitudinally.

On the outer part of the hull, deep scrapes were observed between frames 340 and 360. Dents and two tears were observed between frames 340 and 341.

An engineer from the brand observed that the propeller pitch control servomotor body was faulty, the sleeve of the slide valve of the pitch control was scared.

The slide valve of the pitch control stall, a very rare failure of this kind of equipment, caused the control to jam in the 100% astern position.
