Bureau d'enquêtes sur les événements de mer

Rapport d'enquête technique

ECHOUEMENT

TK BREMEN

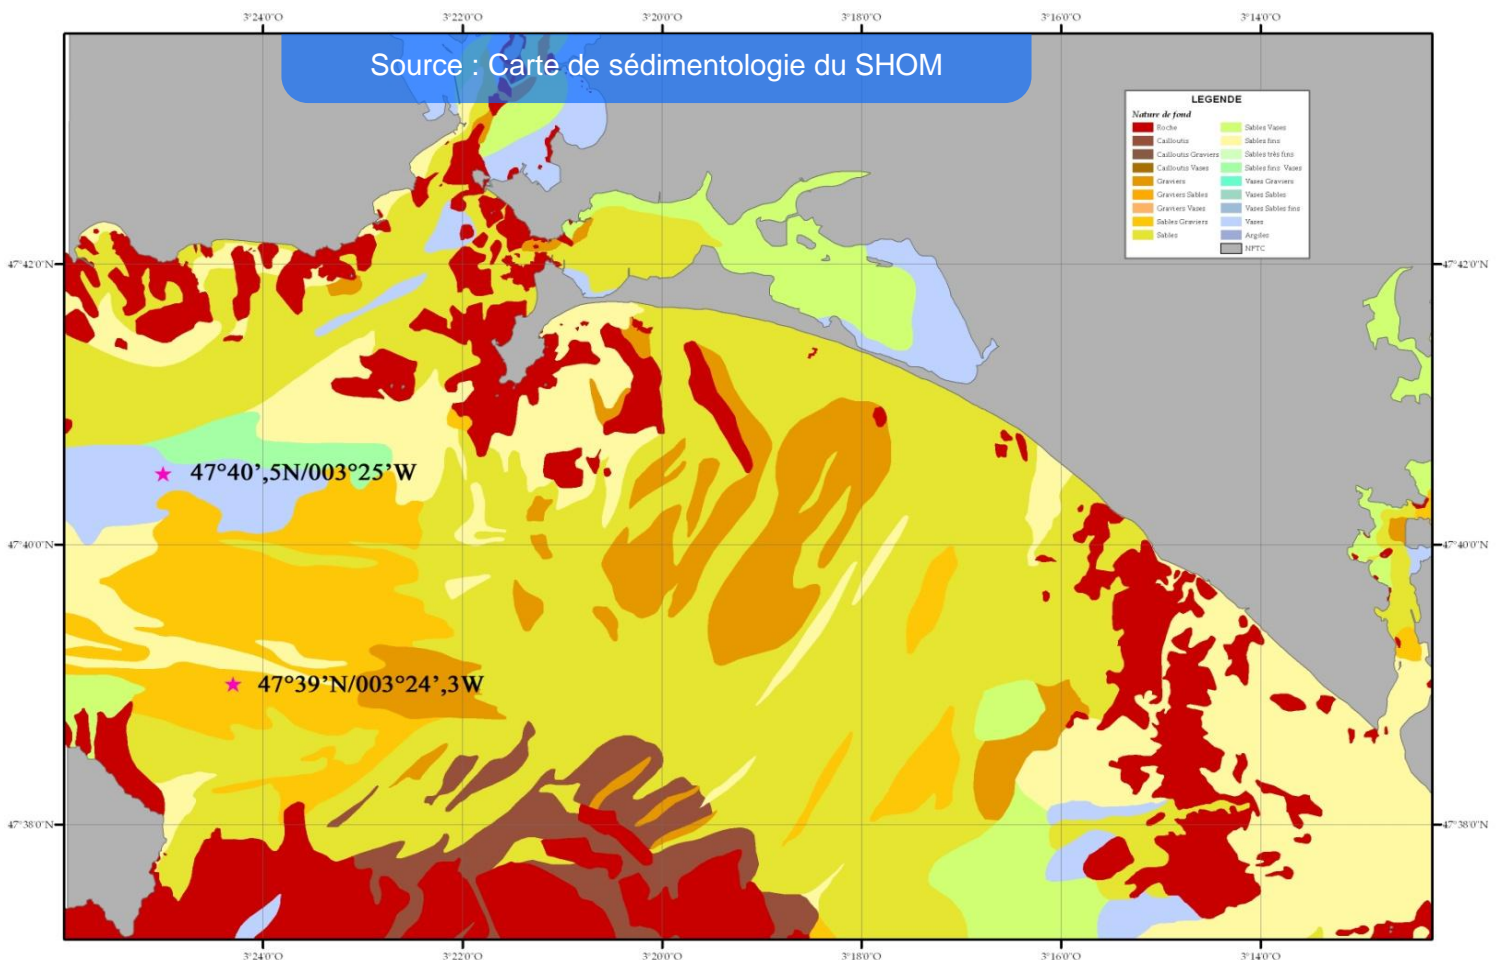
La zone située entre la Pointe de la Croix et la Basse Méлите, à une distance d'un mille de la côte, constitue le meilleur endroit pour mouiller, car mieux abrité des trains de houle contournant l'île de Groix par le nord et le sud.

Dans la partie nord, on trouve de la vase ou du sable fin vaseux ; au sud, le fond est constitué de sables et de graviers. La dynamique sédimentaire est importante dans cette zone (voir sur la carte ci-dessous).

La qualité du mouillage, réputé de bonne tenue, ne peut donc être retenue comme facteur contributif.

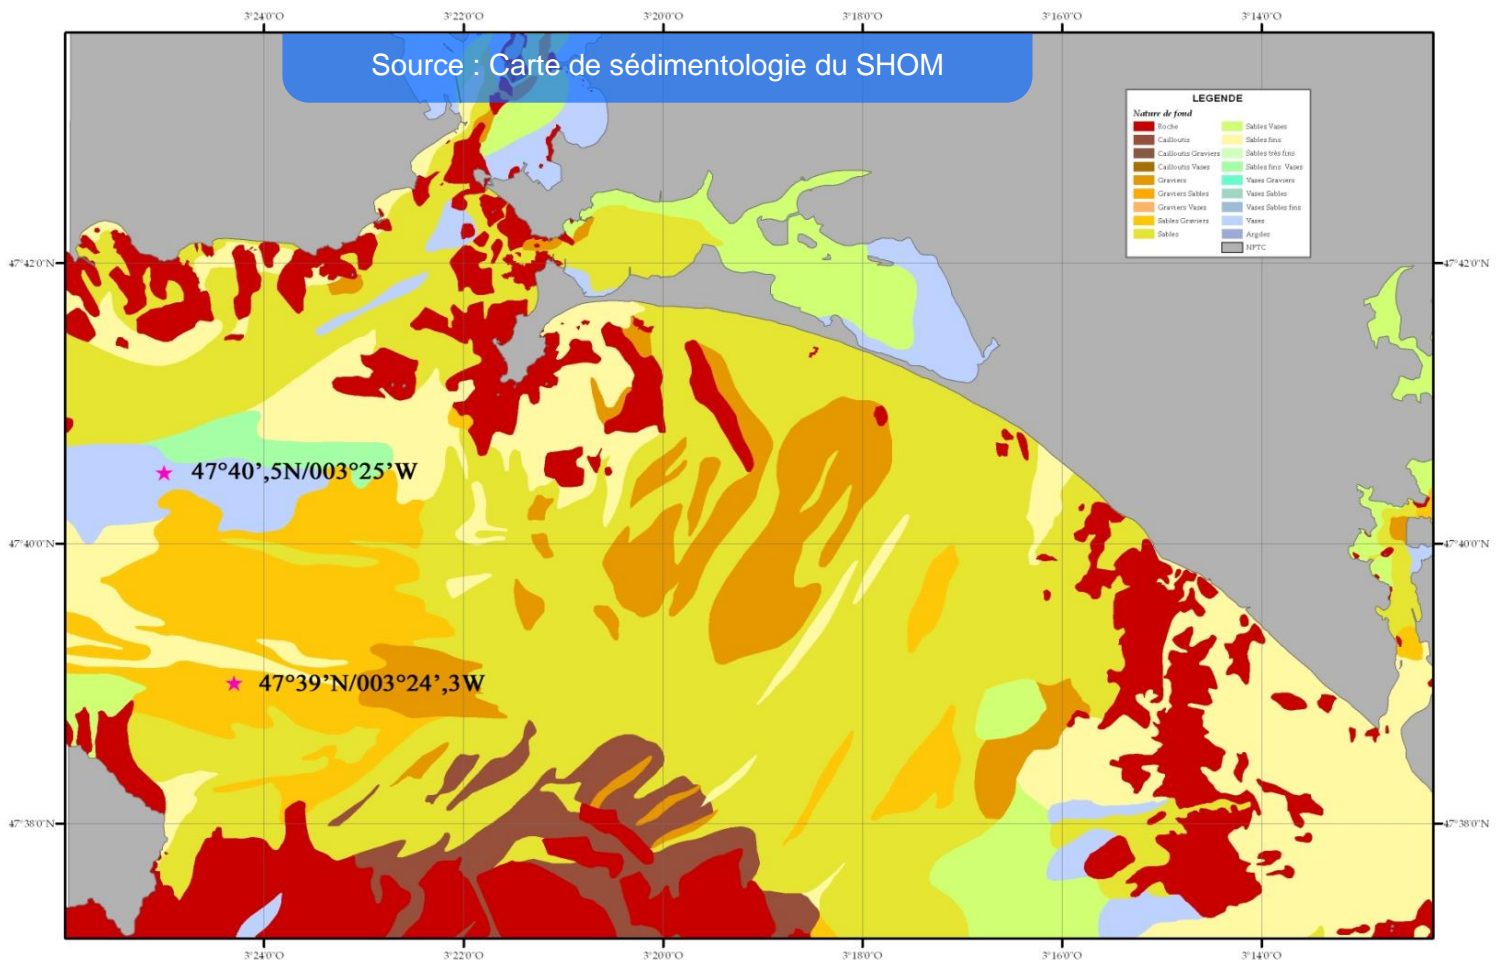
The area located between Pointe de la Croix and Basse Mélite at 1 mile from the coast is the best place for mooring because it is better sheltered from the swell rounding Ile de Groix north and south.

In the north part there is mud or muddy fine sand; in the south, the ground is made of sands and gravels. The sedimentary dynamics are important in this area.

The quality of the anchorage, of good holding reputation, cannot thus be retained as a contributory factor.
